# 123 **GT** Lenkradrestauration

Autor: Pierre Poeschke

## 123 **GT**-Lenkrad Restauration

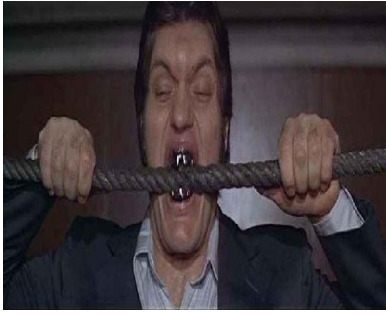
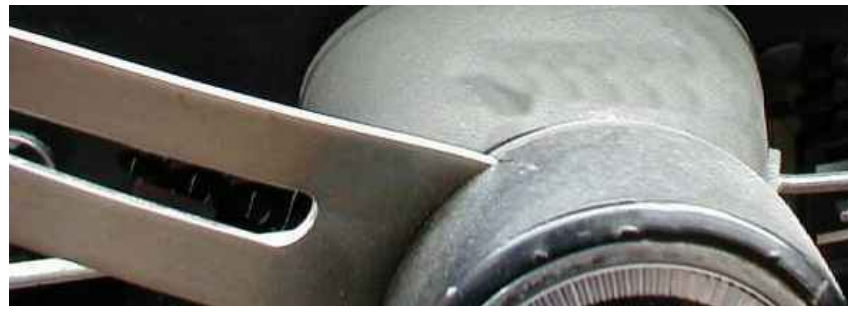
**Das hier vom Beißer oder vom Mann mit dem Hut verunstaltete GT-Lenkrad, besteht wie die meisten Lenkräder aus Bakelit!**

**Bei diesen hier war nicht nur das Bakelit im Bereich aller 3 Stahlspeichen (BILD 2) beschädigt, sondern hatte auch noch ein langen Riss auf ca. 5 cm -Länge, im Bereich der Öffnung für die Hupe ( BILD 1 ), außerdem durch einen oder mehrere unsachgemäße Versuche, den Hupenknopf von vorne heraus zu bekommen. (BILD4) Hupenknopf immer beim 123GT von hinten durch eine kleine Öffnung heraus drücken! ( Bild 3 )**

**Am Lenkradkranz waren ein paar Vertiefungen und die üblichen Kratzer zu reparieren.**

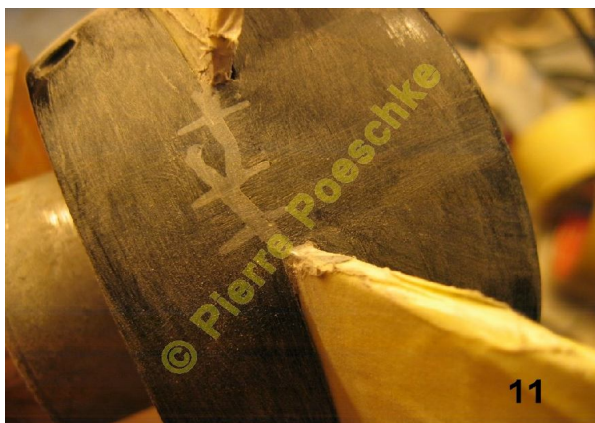
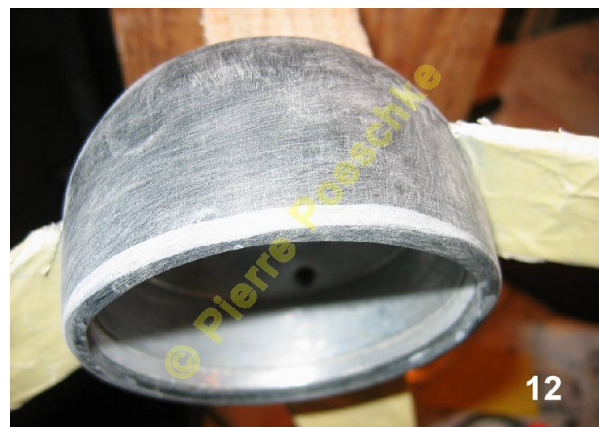
! Im Bereich des langen Risses an dem Hupengehäuse, habe ich dies beim ersten Spachteln getan (alles noch ohne Probleme), beim 2 Spachteln aber dann-erwärmte ich ebenfalls und jetzt wurde die erste Spachtelschicht wieder an gelöst und das Bakelit schrumpfte in Richtung der Öffnung zusammen....oh, oh oh nicht gut...weil wie im (BILD 12 )

gut zusehen, dort auf der Seite wo später der Hupenknopf sitzt, im oberen Bereich der Metallkern nicht bis ganz nach oben reicht!

**Bild 11+12 zeigt das Ergebnis.**

Konnte aber alles noch mal mit Spachtelmasse und ein wenig Erfahrung reparieren, .....dachte ich, später mehr dazu!!

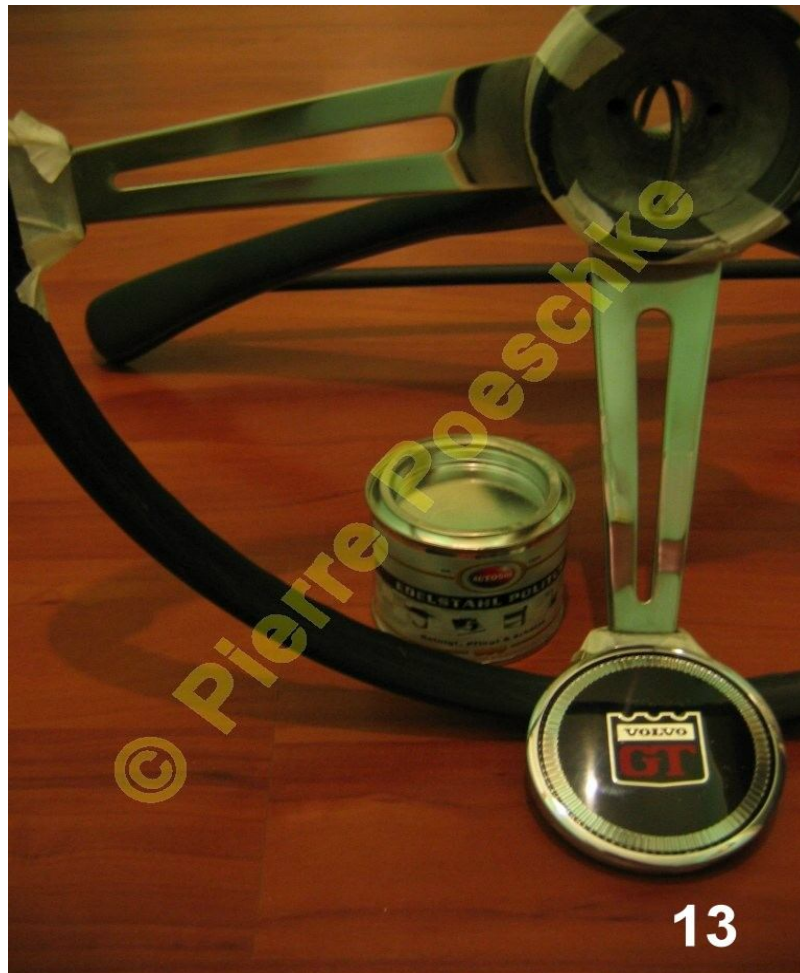
**Das ( BILD 13 ) zeigt nun sehr schön, was möglich ist.**

**Ich habe sie mit einer speziellen Edelstahlpolitur von Autosol poliert.**

**Gerade hier hilft der Multimaster/Fein und die Filzpolierplatten ungemein. Durch die Oszillierende Bewegung von nur 3,2° und den 20000 Schwingungen in der Minute, besteht hier nicht die Gefahr von Schleifspuren am Bakelit, durch Rattern der Maschine.**
