Mercedes W113 - Pagode : Rückspiegel zerlegen

(280SL, späte Ausführung, Kunststoffgehäuse)

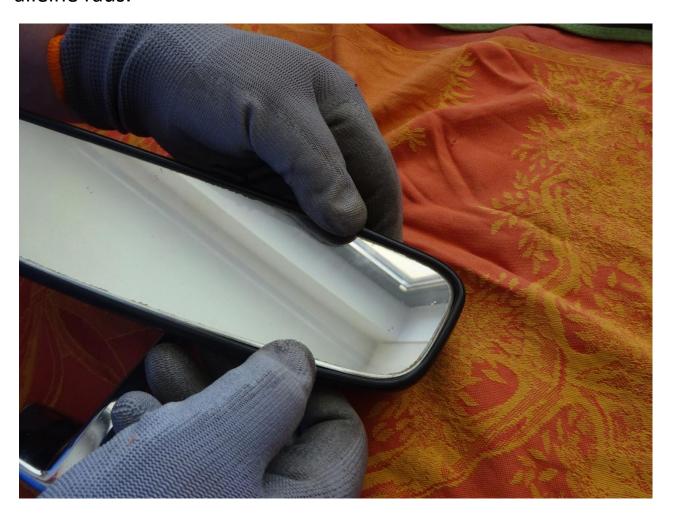
Am Ende war diese "nervenaufreibende Arbeit" doch fast zu einfach. Der entscheidende Hinweis hatte Christian (mrb90), nämlich den Spiegel für 10 Minuten bei 120°C in den Backofen zu legen. Danach ist der Kunststoffrahmen so weich, dass sich das Spiegelglas mit einem dünnen Küchenmesser leicht aus dem Rahmen hebeln lässt, denn der Rahmen sitzt, wie man hier auf Bild 1 erkennen kann, nur ganz knapp über dem Glas. Das Spiegelglas kommt fast von alleine raus.

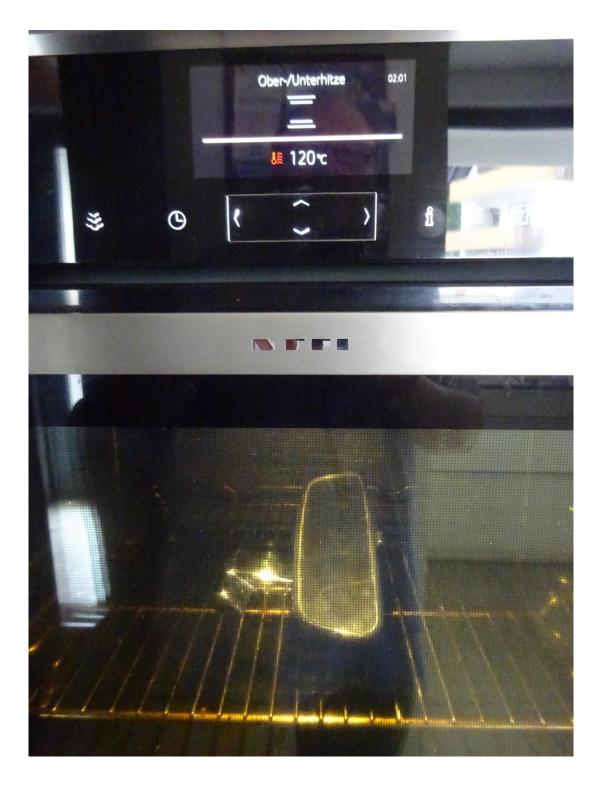
Bild2: Backofen, 120°C, 10 Min.

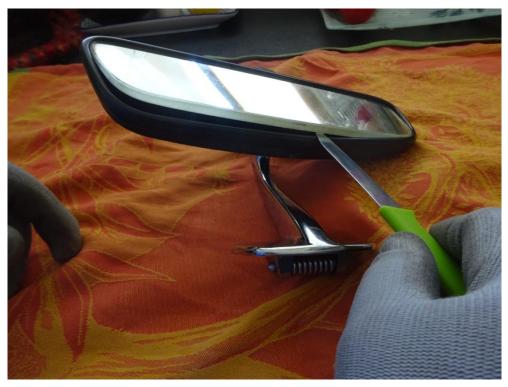
Bild 3: Dünnes Küchenmesser zum Aushebeln benutzen

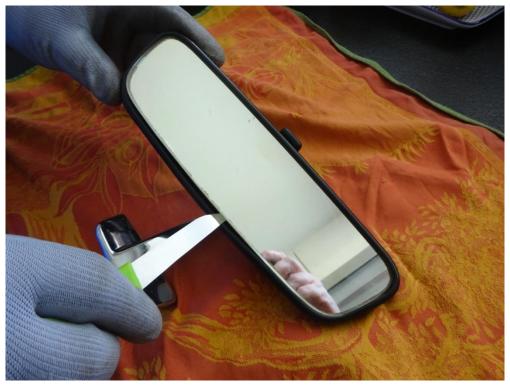
Bild 4: Handschuhe benutzen, Spiegelfuß ist sehr heiß

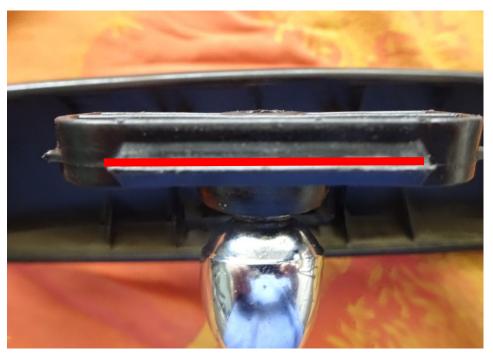
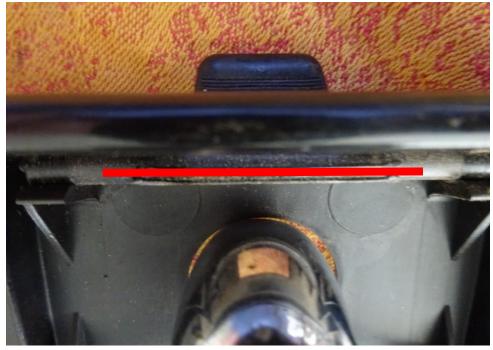
Bild 5

Der Abblendmechanismus ist in 2 Teile gebrochen. Er besteht aus Kunststoff in dem ein Blech zum Hin- und Herbiegen eingelegt ist. Ich denke das irreparabel.

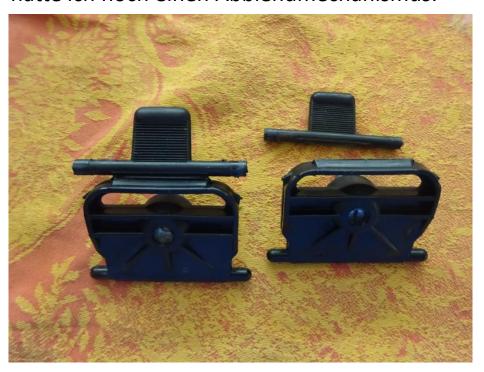
Da der /8 (W114/115) den gleichen Spiegel besitzt (außer das der Fuß dort auch aus Kunststoff ist, hatte ich noch einen Abblendmechanismus.

Bild 6: Intakter (aus einem /8) und kaputter Abblendmechanismus

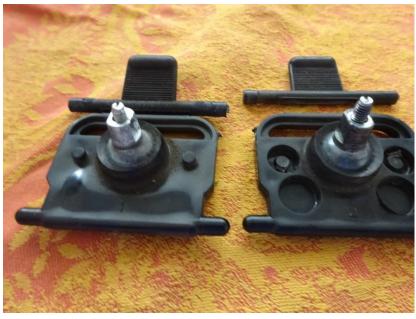
Bild 7: Abblendmechanismus mit Kugelpfanne

Der Abblendmechanismus sitzt sehr stramm in zwei Führungen. Beim Zusammenbau zuerst oben beginnen und die Nasen mit einem Schraubenzieher (o.ä.) wieder in die Führungen drücken.

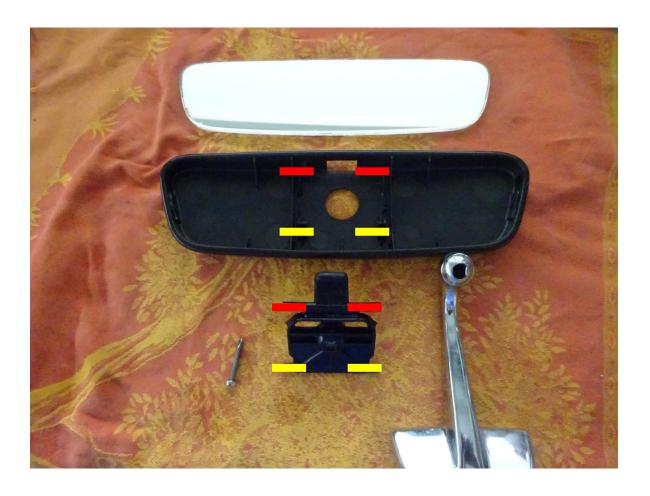
Bild 8: Einzelteile des Spiegel

Damit der Spiegel wieder fest sitzt die zentrale Schraube Ordentlich festziehen.

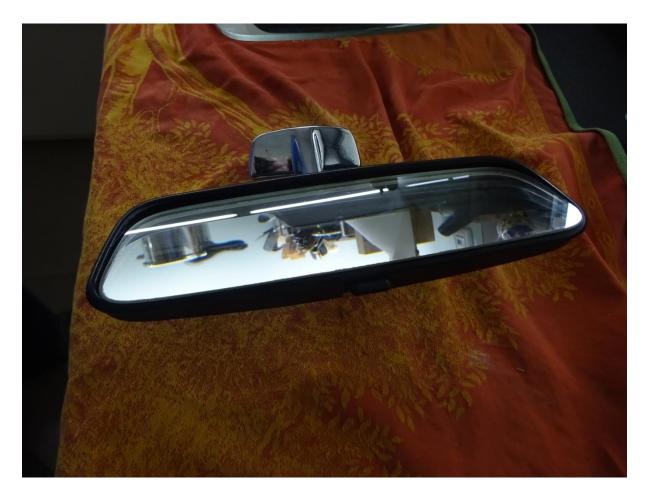
Zum Zusammenbau das Spiegelgehäuse wieder im Backofen erhitzen (120°C, 10Min.).

Das Spiegelglas fällt mit ein wenig Druck fast von alleine wieder ins Gehäuse

Bild 9: Zusammenbau

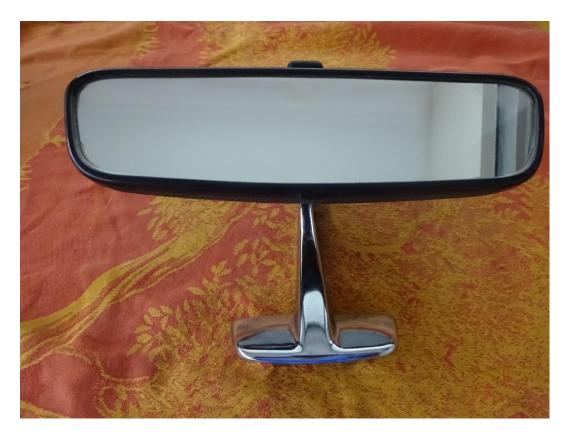
Bild 10

Fertig, wirklich kein Hexenwerk!
