Dies ist **keine Reparaturanleitung** sondern nur eine Dokumentation des **Aufbaus des Schalters des Zündschlosses** eines W113 / 230 SL (MB A 000 462 06 93) – Zündschloss und Schalter mit Einführung Sicherheitslenksäule geändert (ab 250 SL mit GF ...2979)

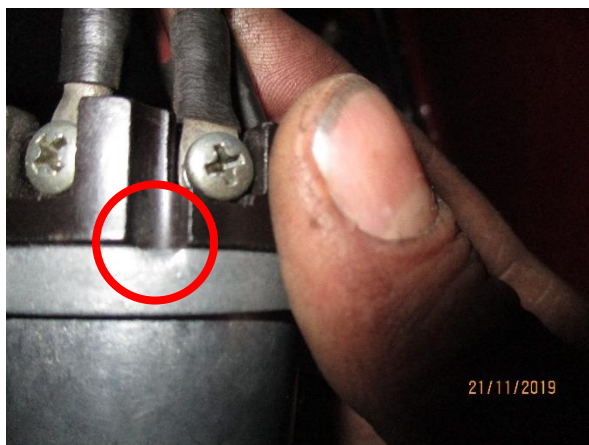
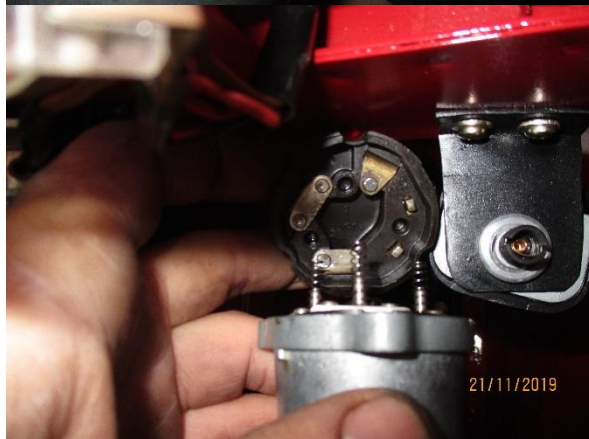
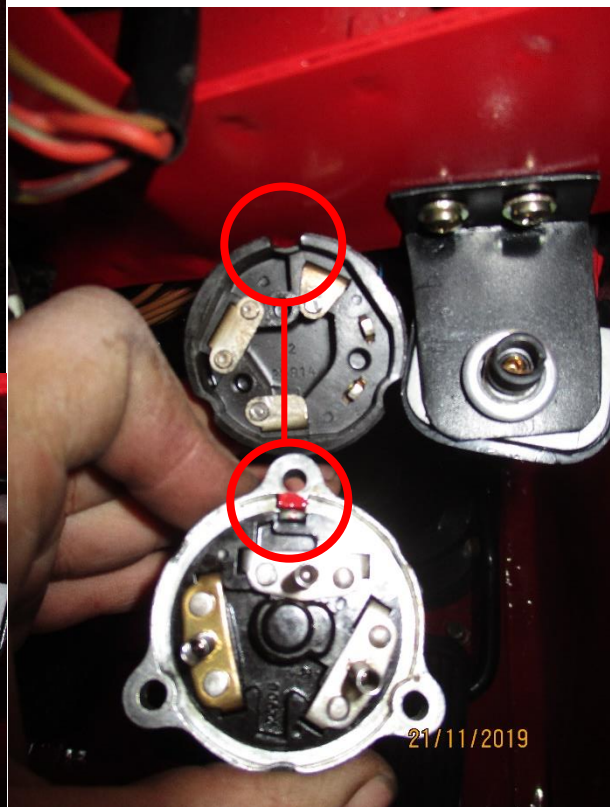
Schalter ist zweiteilig – das Plastikteil (Anschlüsse der Leitungen) und Metallteil (eigentlicher Schalter) sind zusammengesteckt und an 3 Stellen verpresst. **Plastikteil kann brechen oder die Verpressung wird locker** – beides führt dazu das Stromfluss (zeitweise) unterbrochen wird, insbesondere in der Stellung „2“ – Zündung AN-.

Die rote Markierungen wurden von mir angebracht, um die neuralgischen Punkte zu verdeutlichen.

Mein Problem war ein Wackler zwischen Plastik- und Metallteil. Plastikteil habe ich erstmal eingebaut gelassen. Musste ich dann aber doch ausbauen, um die beiden Teile neu zu verpressen.

Die beiden Teile ließen sich durch vorsichtiges Schraubenzieherhebeln trennen, wenn nicht gar durch die bloßen Hände – wahrscheinlich ein Zeichen für den Defekt.

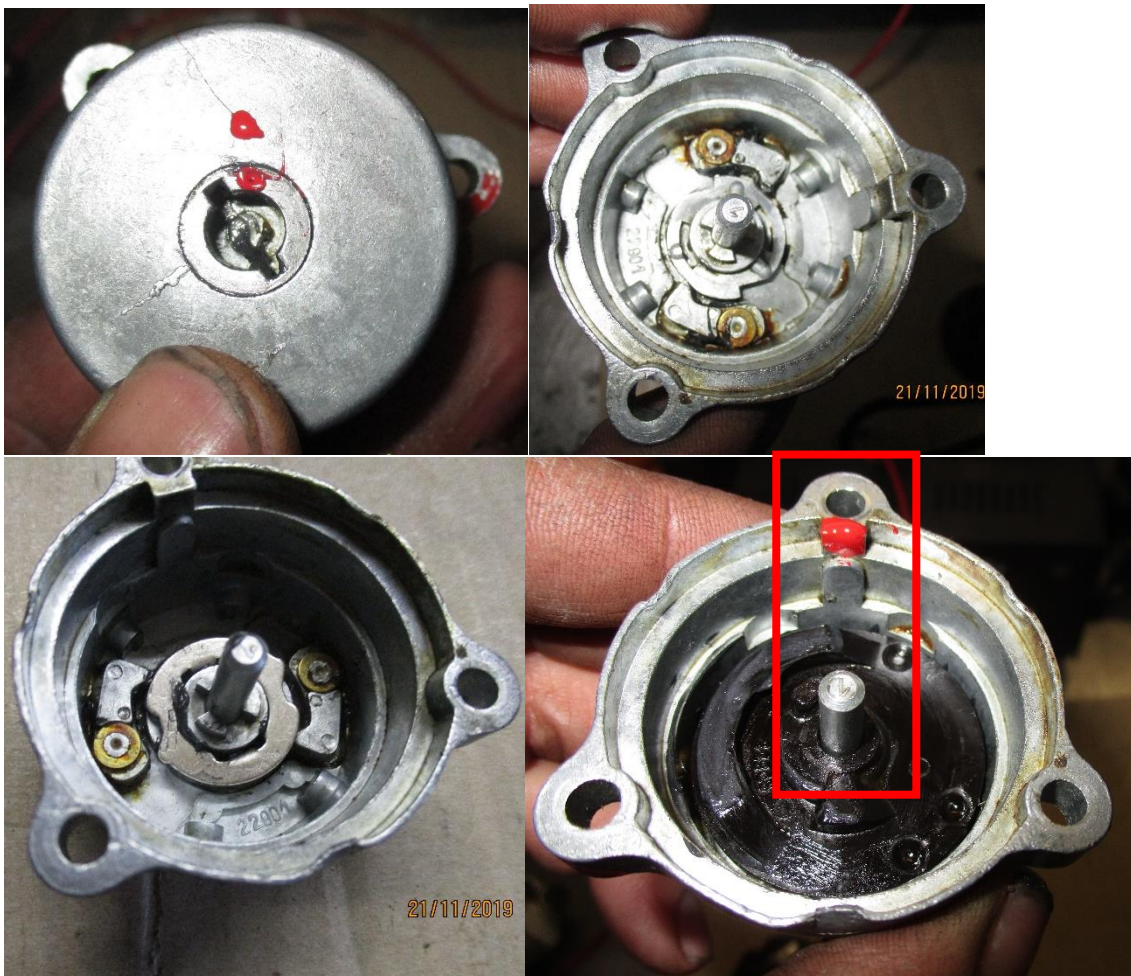
Zusammenbau (bisschen Dauerfett an die beweglichen Teile):
