# 123 **GT** Lenkradrestauration

Autor: Pierre Poeschke

## 123 **GT**-Lenkrad Restauration

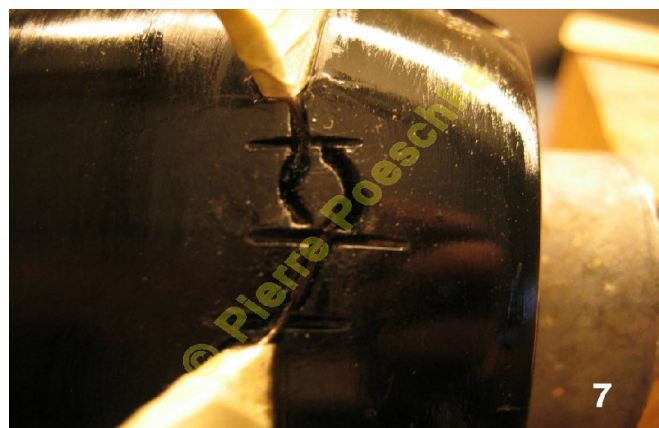
Die Risse habe ich mit einem Dremel erweitert (Kegel-Form) und quer dazu tiefe Einschnitte gefräst, um so die Spannungen herauszunehmen und ein besseren halt für die Spachtelmasse zu erhalten. (BILD 7)

Dies ist sehr wichtig und sollte mit großer Sorgfalt geschehen!

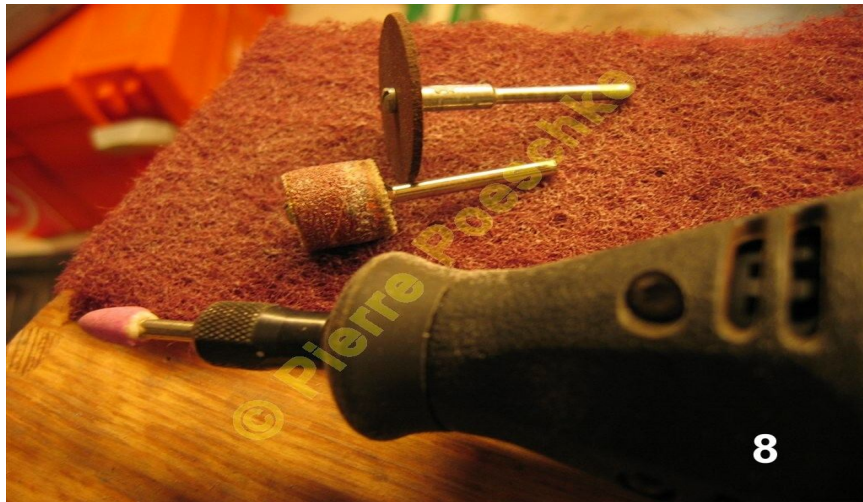
**Schleifkegel, Schleifscheibe für Quereinschnitte, Schleifrolle für Innenbereich (Hupengehäuse , Bild 8 )**

**Besonderes Hilfsmittel: Ein Holz zur Aufnahme des Lenkrads, im vorderen Teil, abgerundet, (Dornaufnahme)-während der Bearbeitung!**

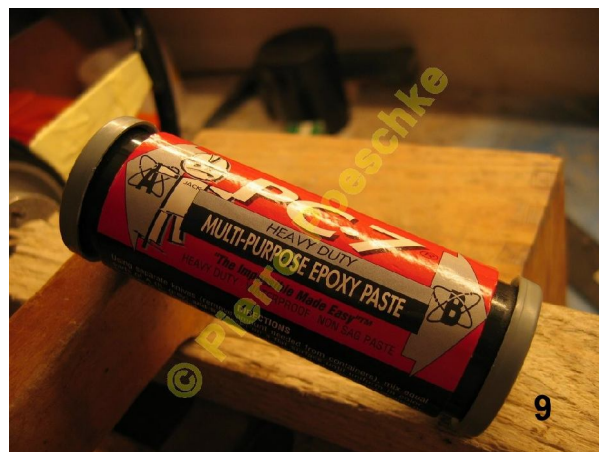
**PC 7 EPOXY A und B heißt die Wunderwaffe bei Bakelit, es weißt die selben Schwund bzw. Quell-Eigenschaften wie Bakelit auf und soll auch noch nach Jahren keine Risse verursachen.**

**Leider hier sehr teuer, aber wohl perfekt für diese Aufgabe.(BILD 9)**

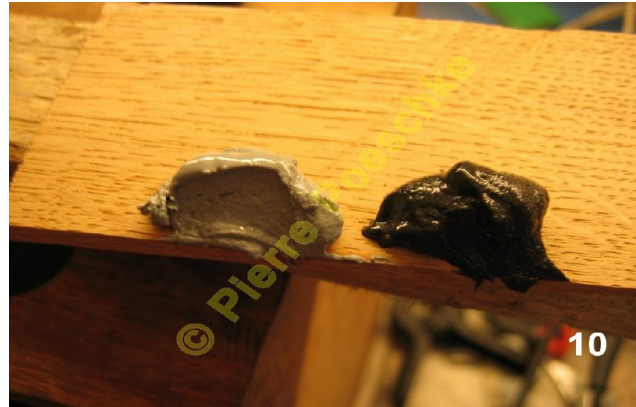
Der Trick.....nur eine kleine Menge(Verhältnis 1:1) entnehmen, also auch 2 Holzspachtel und es auf ein Anmischbrett geben und erst einmal mit einem Heißluftföhn (1Stufe) leicht erwärmen, bis es glänzt....erst jetzt ist es gut zu mischen und zu verarbeiten.(BILD 10)

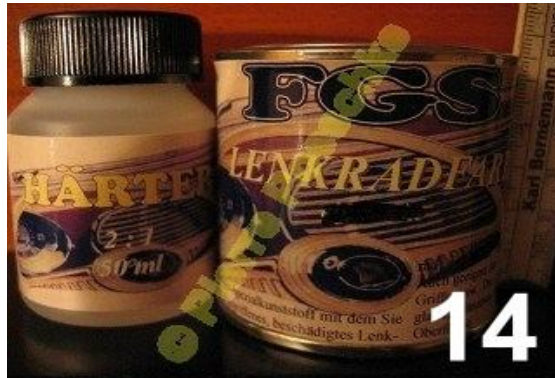
Die Firma „fgs“, vertreibt extra ein Lack für unsere Lenkräder, in Schwarz und Elfenbein. (BILD 14)
